CHIESA DI SANTA MARIA DELLA PIEVE, AREZZO

INTERVENTI DI RESTAURO E CONSOLIDAMENTO DEL PARAMENTO

LAPIDEO DELLA FACCIATA PRINCIPALE

Conferenza stampa 3 marzo 2025

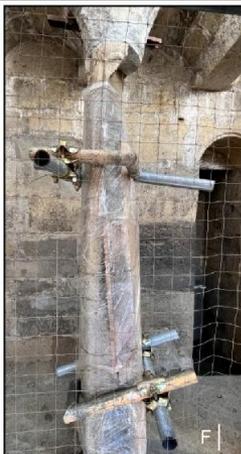
4	Descrizione elemento/ materiale	Dimensioni (cm)	Analisi degrado
CAPITELLO	Arenaria	35 x 35 x 22 h	<i>Polverizzazione diffusa con perdita di buona parte del decoro originario.</i>
FUSTO	Arenaria	25 x 206 h	<i>Distacco verticale di metà della superficie con perdita della sezione originaria.</i>
BASAMENTO	Travertino	38 x 43 x 20 h	<i>Modesta esfoliazione.</i>

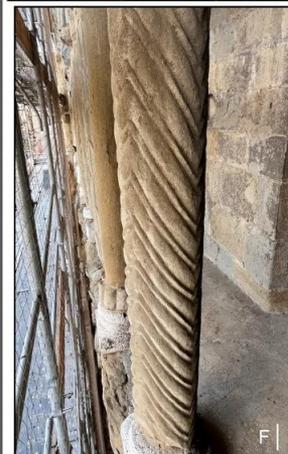
12	Descrizione elemento/ materiale	Dimensioni (cm)	Analisi degrado
CAPITELLO	Arenaria	24 x 24 x 26 h	<i>Marcata polverizzazione con perdita del decoro originario e della sezione.</i>
FUSTO	Arenaria	26 x 185 h	<i>Diffusa polverizzazione con perdita di materiale alla base del fusto.</i>
BASAMENTO	Travertino	31 x 31 x 15 h	<i>Alveolizzazione del travertino e presenza sul lato interno di croste nere.</i>

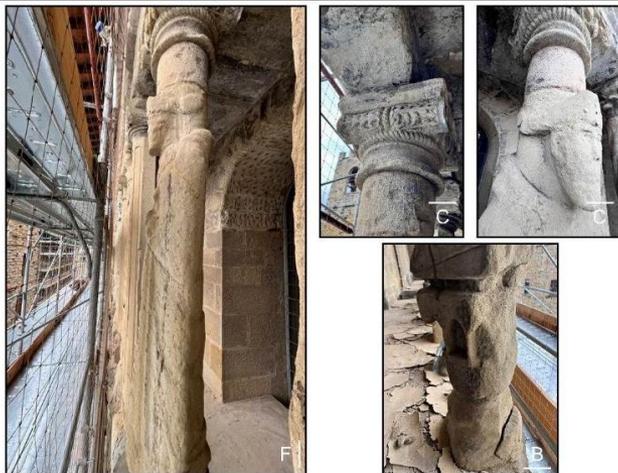
16	Descrizione elemento/ materiale	Dimensioni (cm)	Analisi degrado
CAPITELLO	Arenaria	30 x 30 x 30 h	Presenza di polverizzazione e esfoliazione.
FUSTO	Arenaria	26 x 260 h	Polverizzazione e perdita di materiale. Presenza di lesione longitudinale e di distacchi nella parte inferiore, con riduzione della sezione.
BASAMENTO	Arenaria	40 x 40 x 40 h	Marcata perdita di materiale e della sagoma originale con riduzione della sezione.

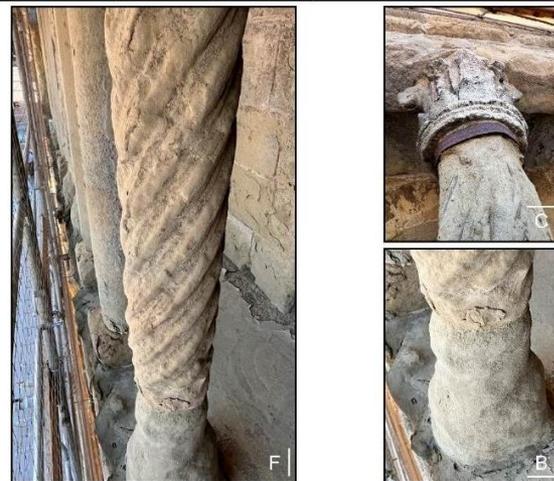
11	Descrizione elemento/ materiale	Dimensioni (cm)	Analisi degrado
CAPITELLO	Travertino	34 x 34 x 34 h	Presenza di cerchiatura metallica.
FUSTO	Arenaria	24 x 178 h	Marcata presenza di fossura verticale con stuccatura di tipo silconico all'interno.
BASAMENTO	Arenaria	25 x 25 x 47 h	Marcata perdita della sagoma originaria, esfoliazione, microfature.

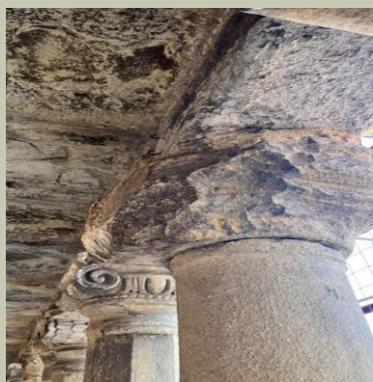
Crosta nera

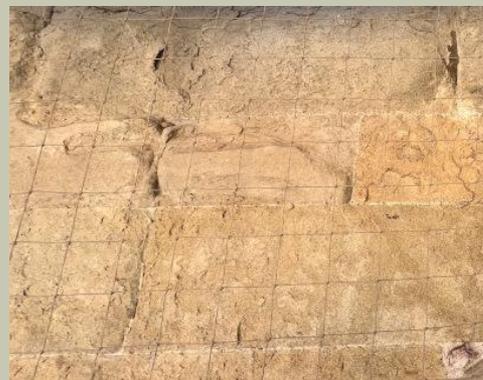
Esfolazione diffusa

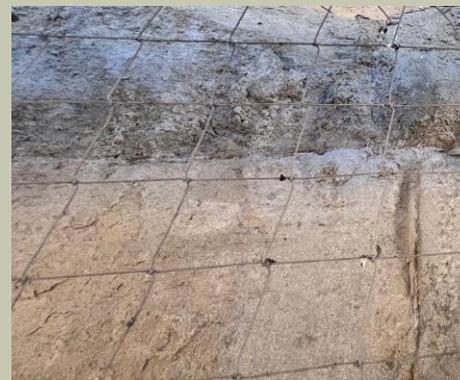
Deposito superficiale

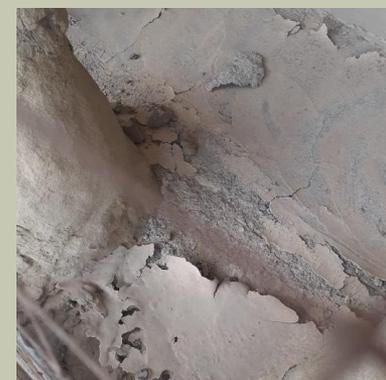
Esfolazione caldana camminamento

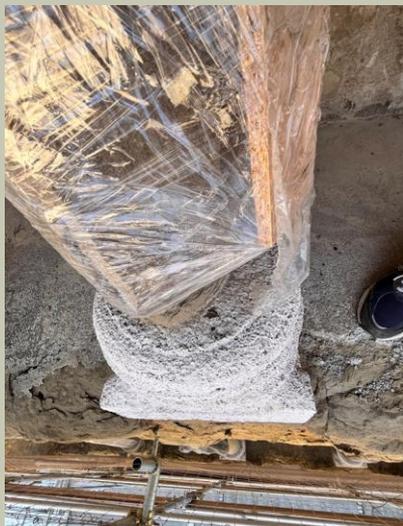
Distacco verticale fusto colonna

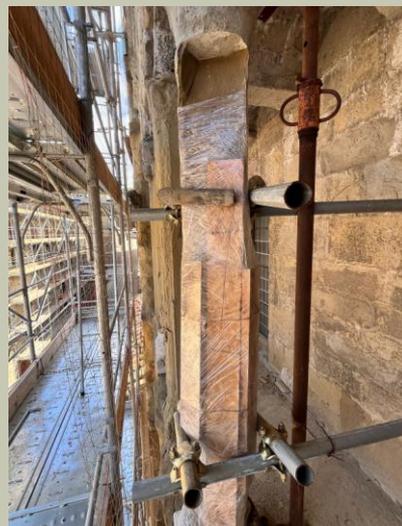
Distacco verticale fusto colonna

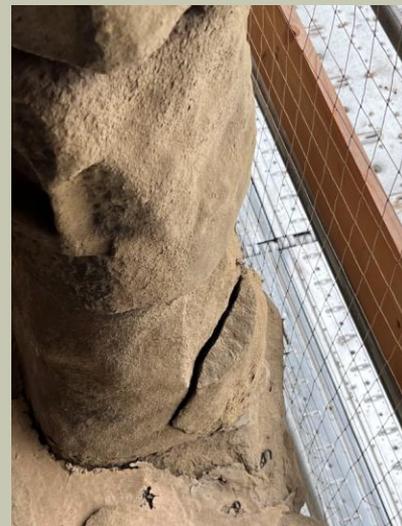
Fessurazione

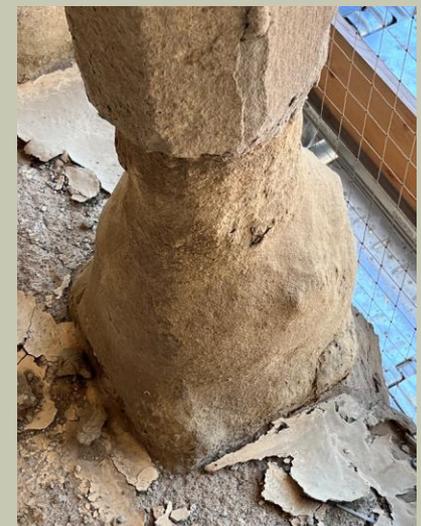
Elemento in condizione di instabilità
