CHIESA DI SANTA MARIA DELLA PIEVE, AREZZO

INTERVENTI DI RESTAURO E CONSOLIDAMENTO DEL PARAMENTO

LAPIDEO DELLA FACCIATA PRINCIPALE

Conferenza stampa 3 marzo 2025

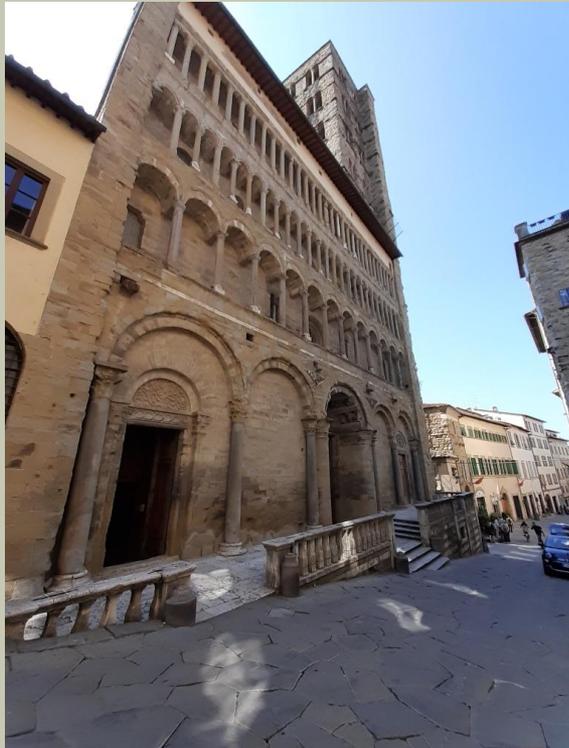
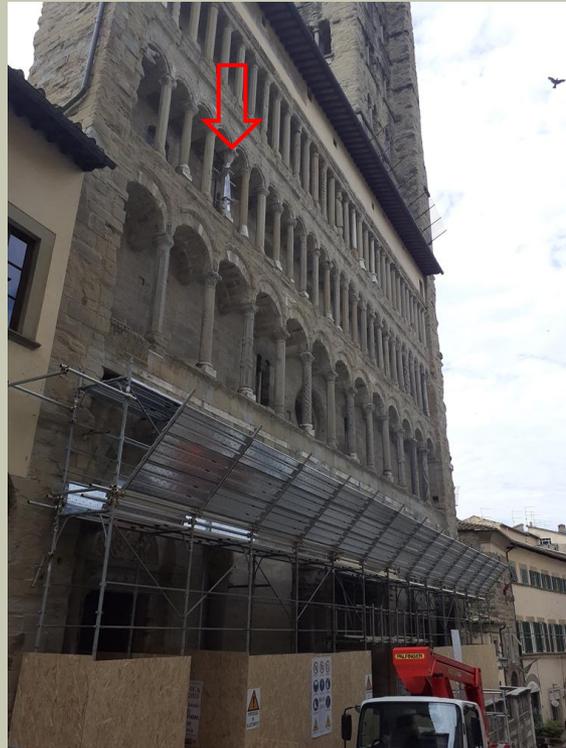
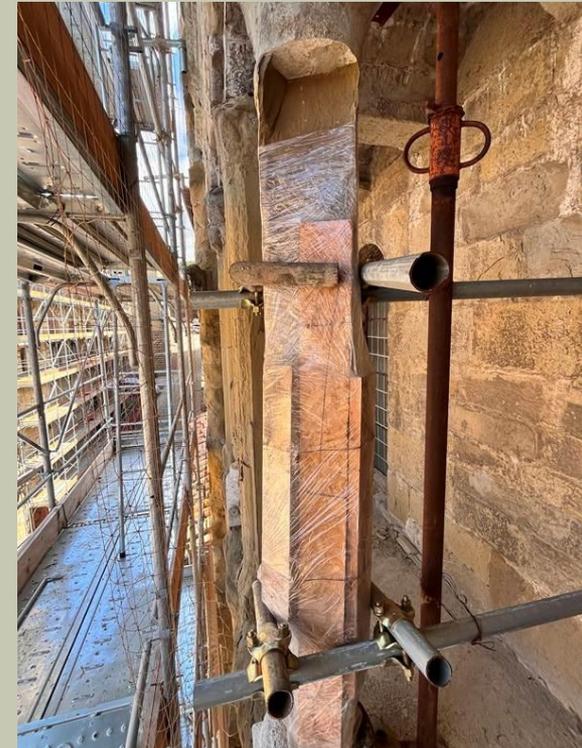
Era l'alba del 12 giugno 2023 quando ci fu il distacco e il crollo a terra di una parte del fusto della colonna n. 4 del secondo loggiato, generando una situazione emergenziale.

Immediatamente la Soprintendenza A.B.A.P. per le province di Siena, Grosseto e Arezzo in accordo con il Parroco Don Alvaro Bardelli e con i tecnici della Diocesi di Arezzo, Cortona, Sansepolcro, fece eseguire al restauratore Sandro Ceccolini la messa in sicurezza della colonna ed una verifica dello stato del paramento lapideo e degli elementi architettonici della facciata; contestualmente venne installato un ponteggio metallico a protezione di tutta l'area sottostante.

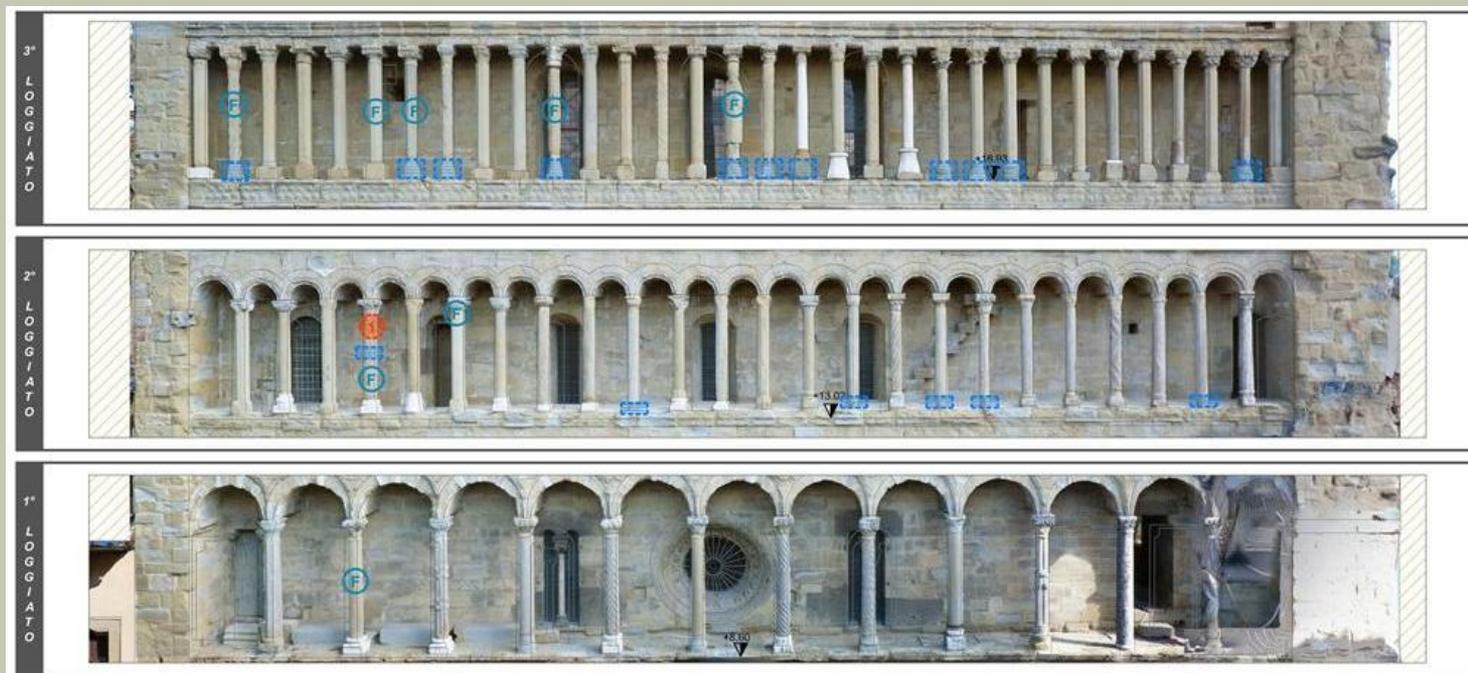
ANALISI DEI PRINCIPALI DEGRADI

Crosta nera

Esfolazione caldana camminamento

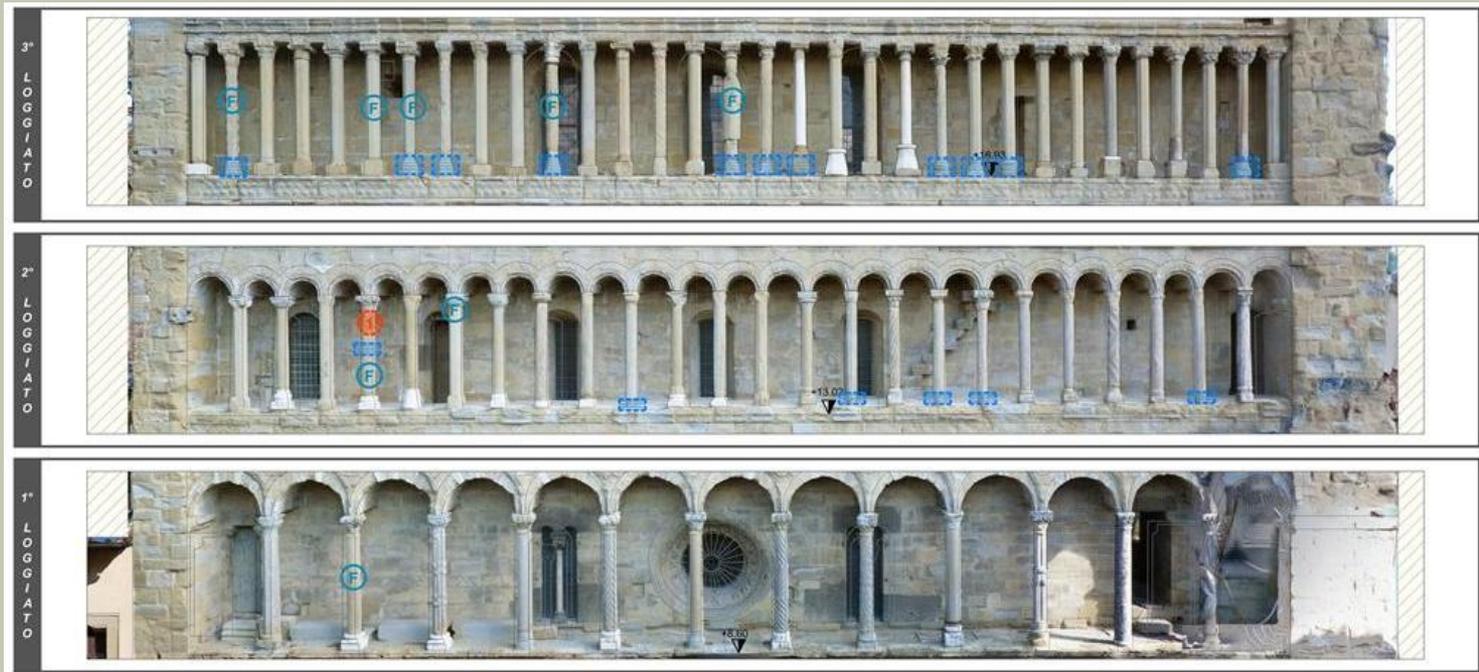
ANALISI DEI PRINCIPALI DEGRADI

Fessurazione

Elemento in condizione di instabilità

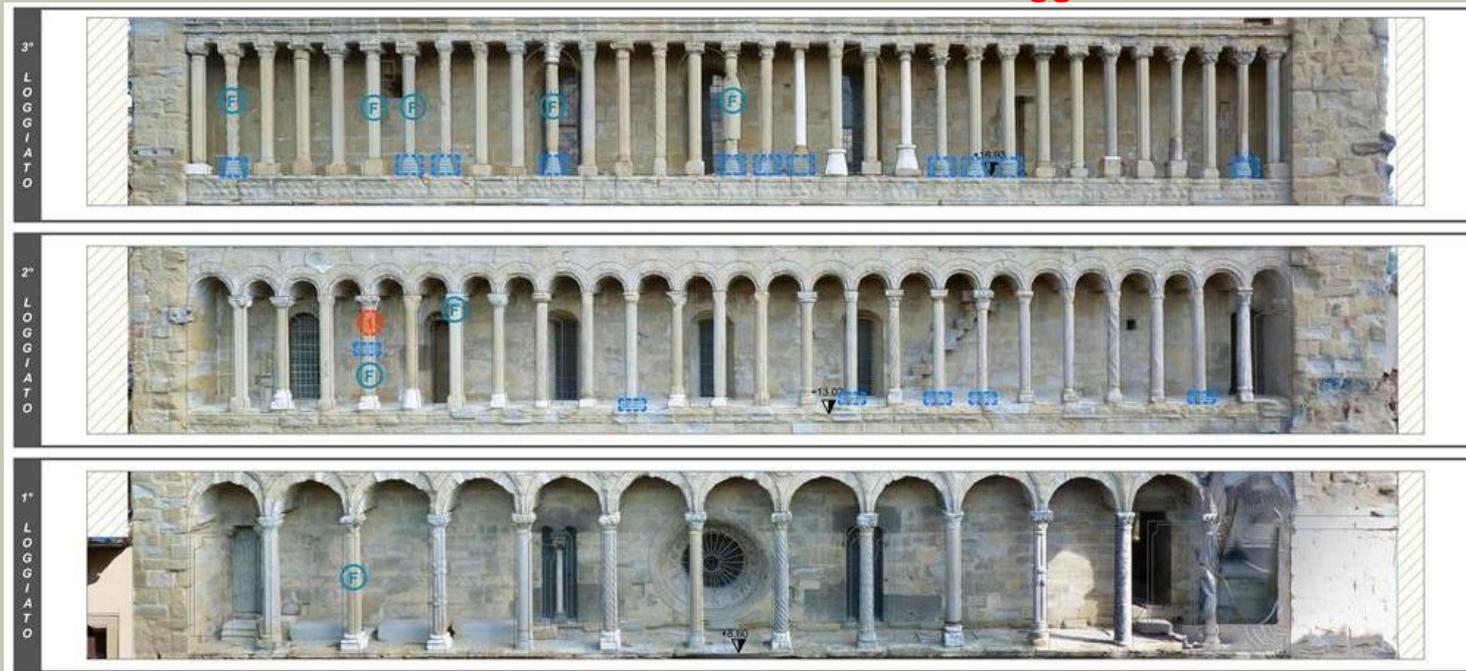
ANALISI DEI PRINCIPALI DEGRADI – 2° loggiato

2° loggiato – base n.4

Il progetto prevede, ove indispensabile per motivi strutturali, la reintegrazione delle parti fortemente degradate e la sostituzione del fusto della colonna del 2° loggiato - spezzatosi nel 2023 - con materiale lapideo identico o comunque somigliante all'originale in modo tale da garantire la distinguibilità dell'intervento di restauro, contemperando al tempo stesso l'esigenza storica con quella estetica e strutturale.

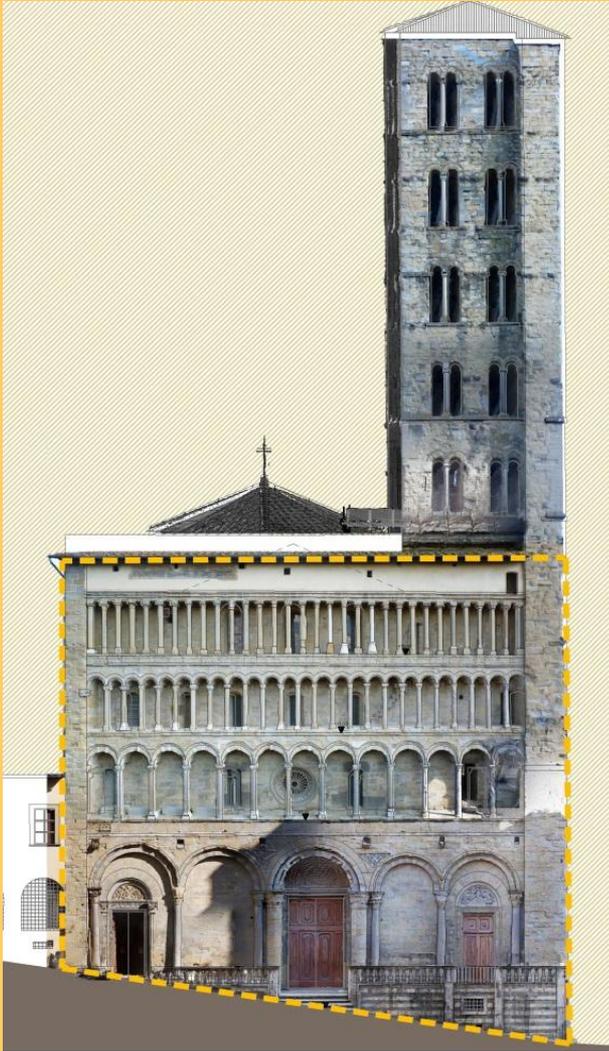
SINTESI DEGLI INTERVENTI PREVISTI

I sopralluoghi in situ, le indagini storiche e quelle di archivio oltre a quelle di tipo conoscitivo effettuate sull'organismo architettonico e le analisi di laboratorio hanno fornito un quadro d'insieme abbastanza chiaro relativamente alle condizioni conservative del manufatto, dei suoi materiali costitutivi e del degrado in atto, portando ad ipotizzare una serie di interventi che consentiranno oltre al restauro della superficie lapidea anche la messa in sicurezza e il consolidamento di una serie di elementi attualmente in stato di instabilità.

La superficie lapidea della facciata principale, dal piano del sagrato fino al terzo loggiato compreso, sarà sottoposta ad un intervento di preconsolidamento, pulitura, consolidamento e successiva protezione, eseguito da restauratori qualificati in materia.
